**Prezydent Miasta Kalisza**WGOŚ.0003.0024.2025  
D2025.12.02964

w odpowiedzi na interpelację w sprawie zalewania budynku przy ul. Górnośląskiej 1A w Kaliszu informuję, że Przedsiębiorstwo Wodociągów i Kanalizacji Sp. z o.o. na moją prośbę dokonało wizji w terenie oraz przeprowadziło inspekcję TV kanału deszczowego dn300 w ul. Dąbrowskiego.

### INTERPELACJA RADNEGO

Działając jako Radna Radny Miasta Kalisza, zwracam się z uprzejmą prośbą o podjęcie pilnej interwencji w związku z powtarzającym się problemem zalewania budynku zlokalizowanego przy ul. Górnośląskiej 1A w Kaliszu.

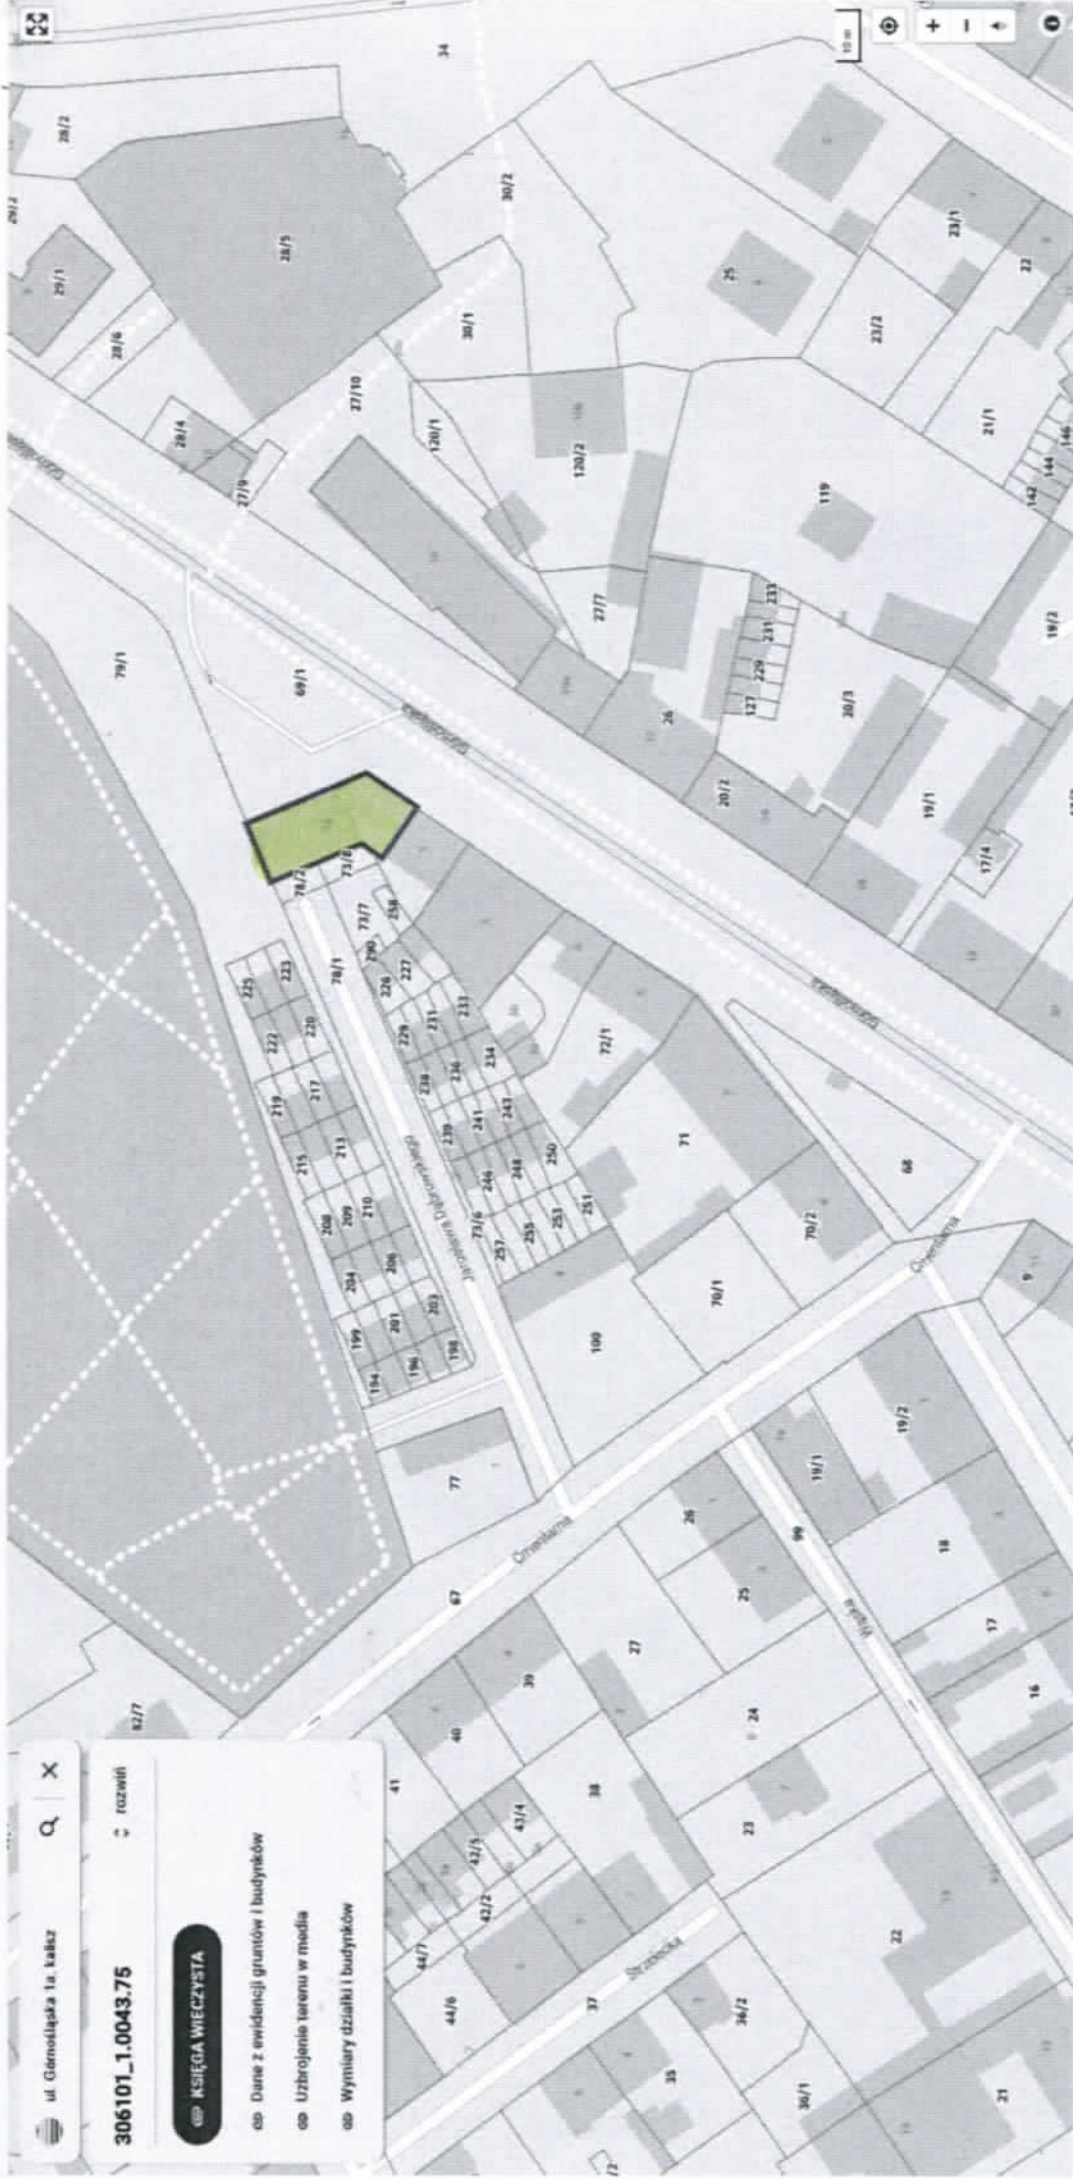
1. wydruk z geoportalu,
2. dokumentacja zdjęciowa – 3 sztuki.

ul. Główna 1a, kask

306101\_1.0043.75

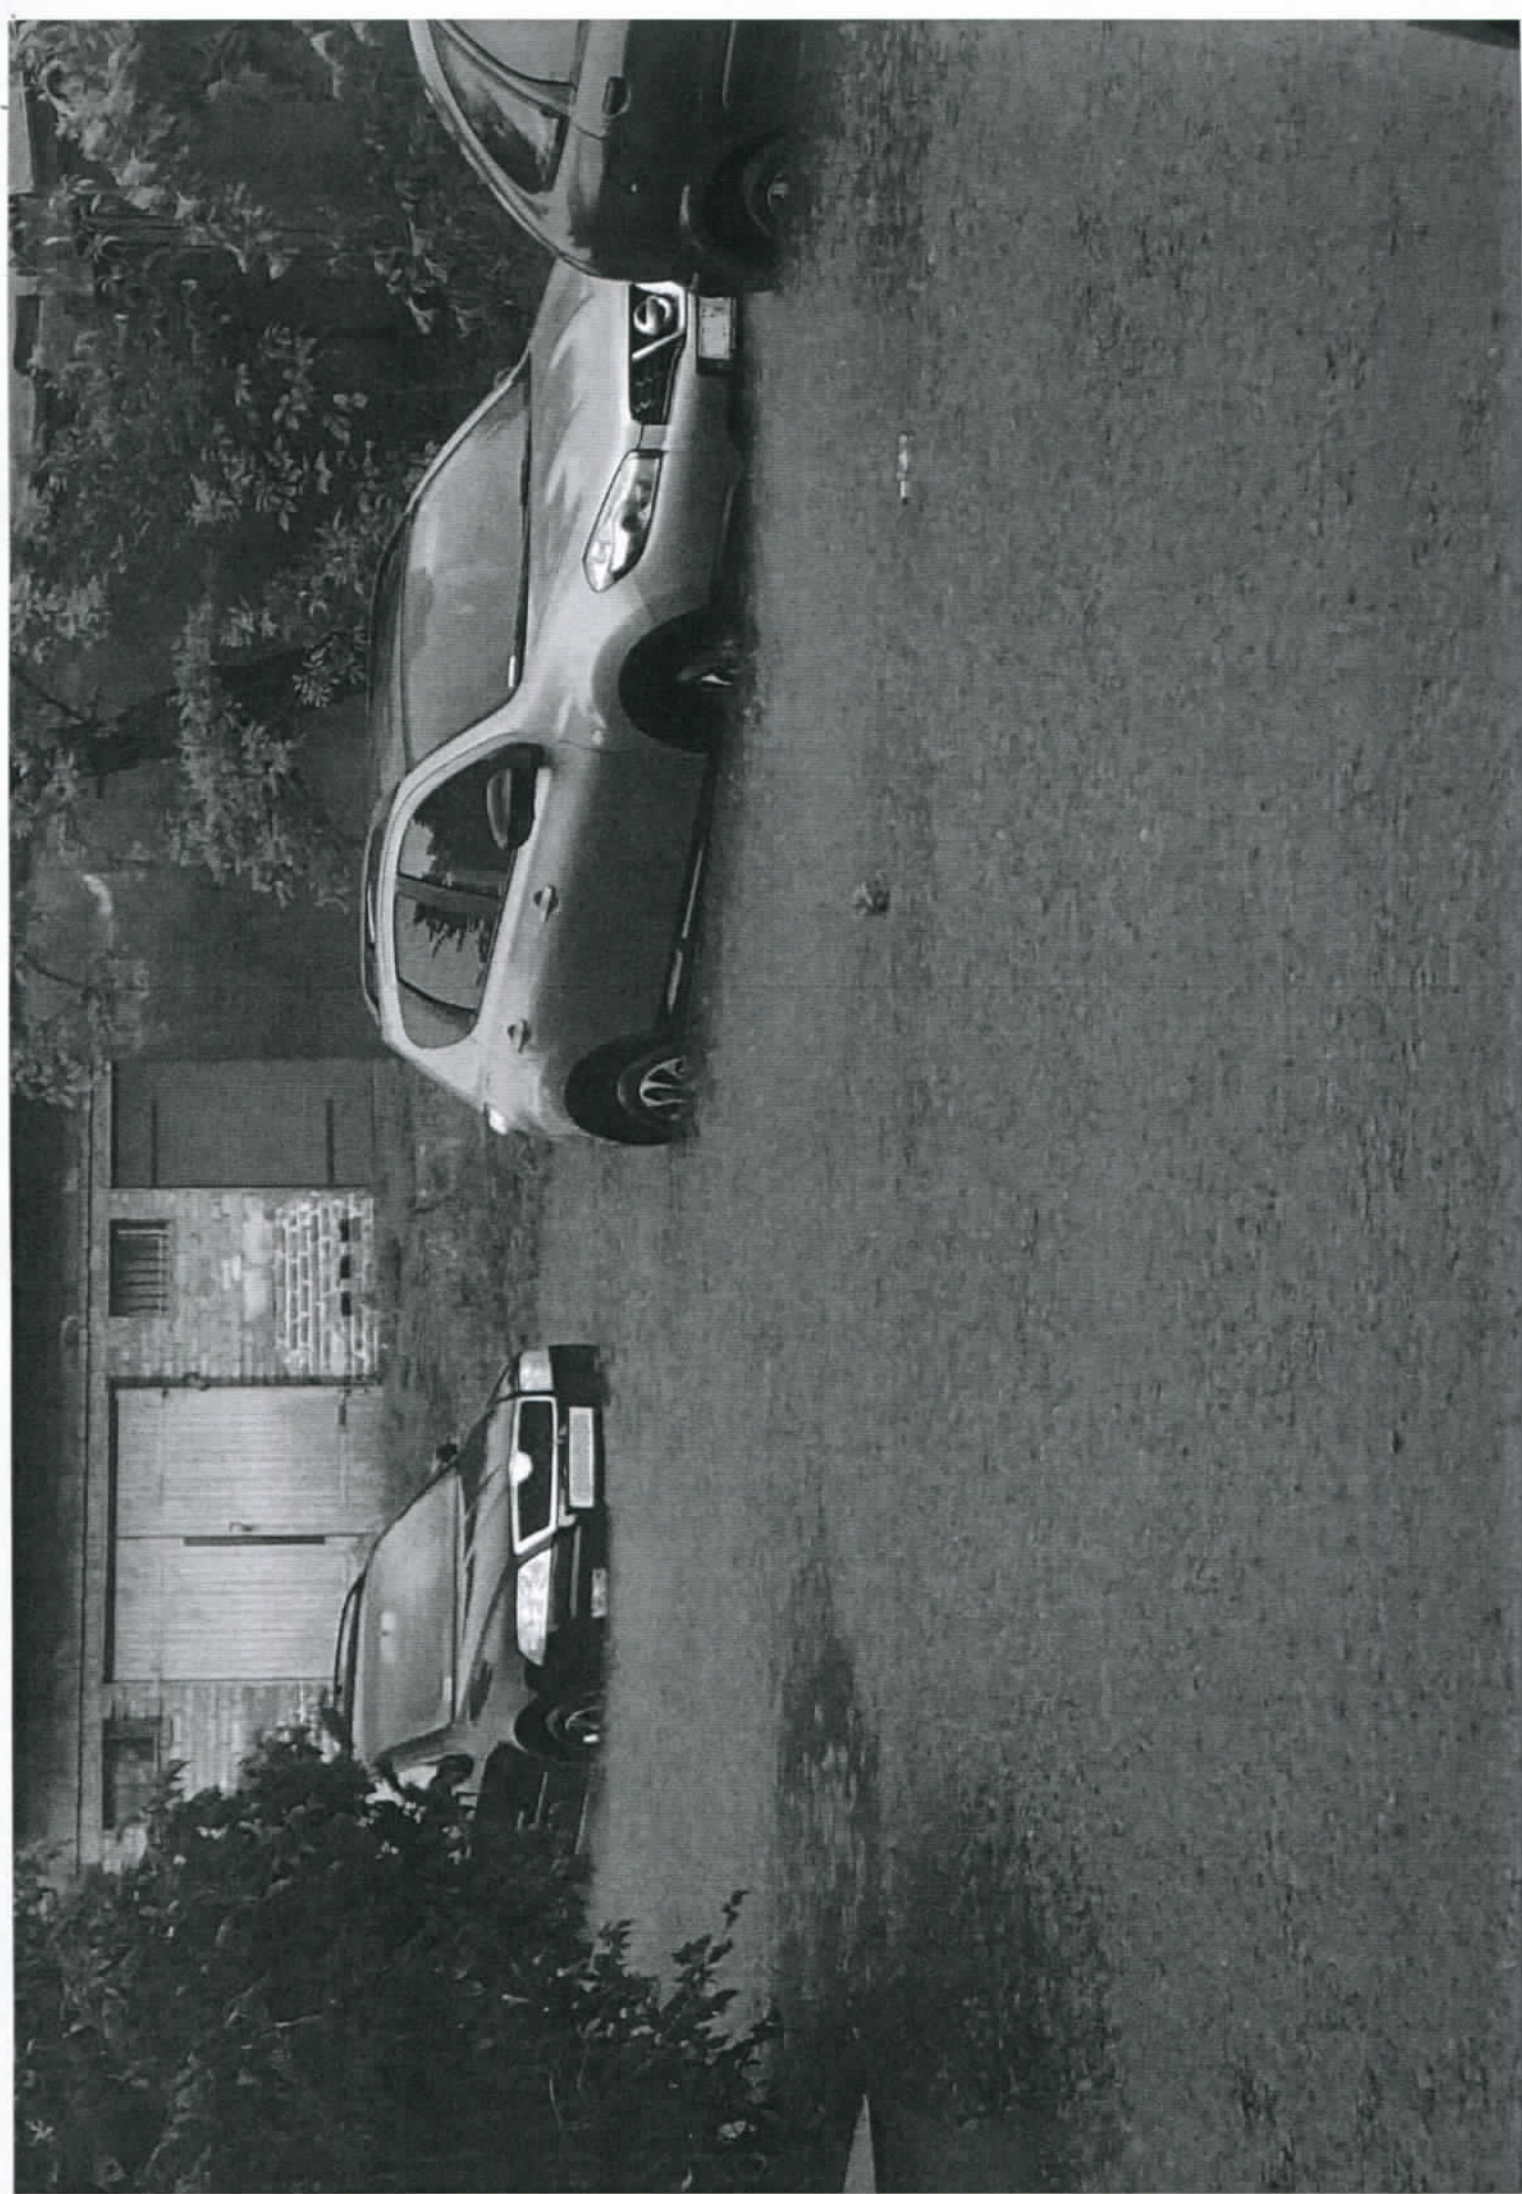
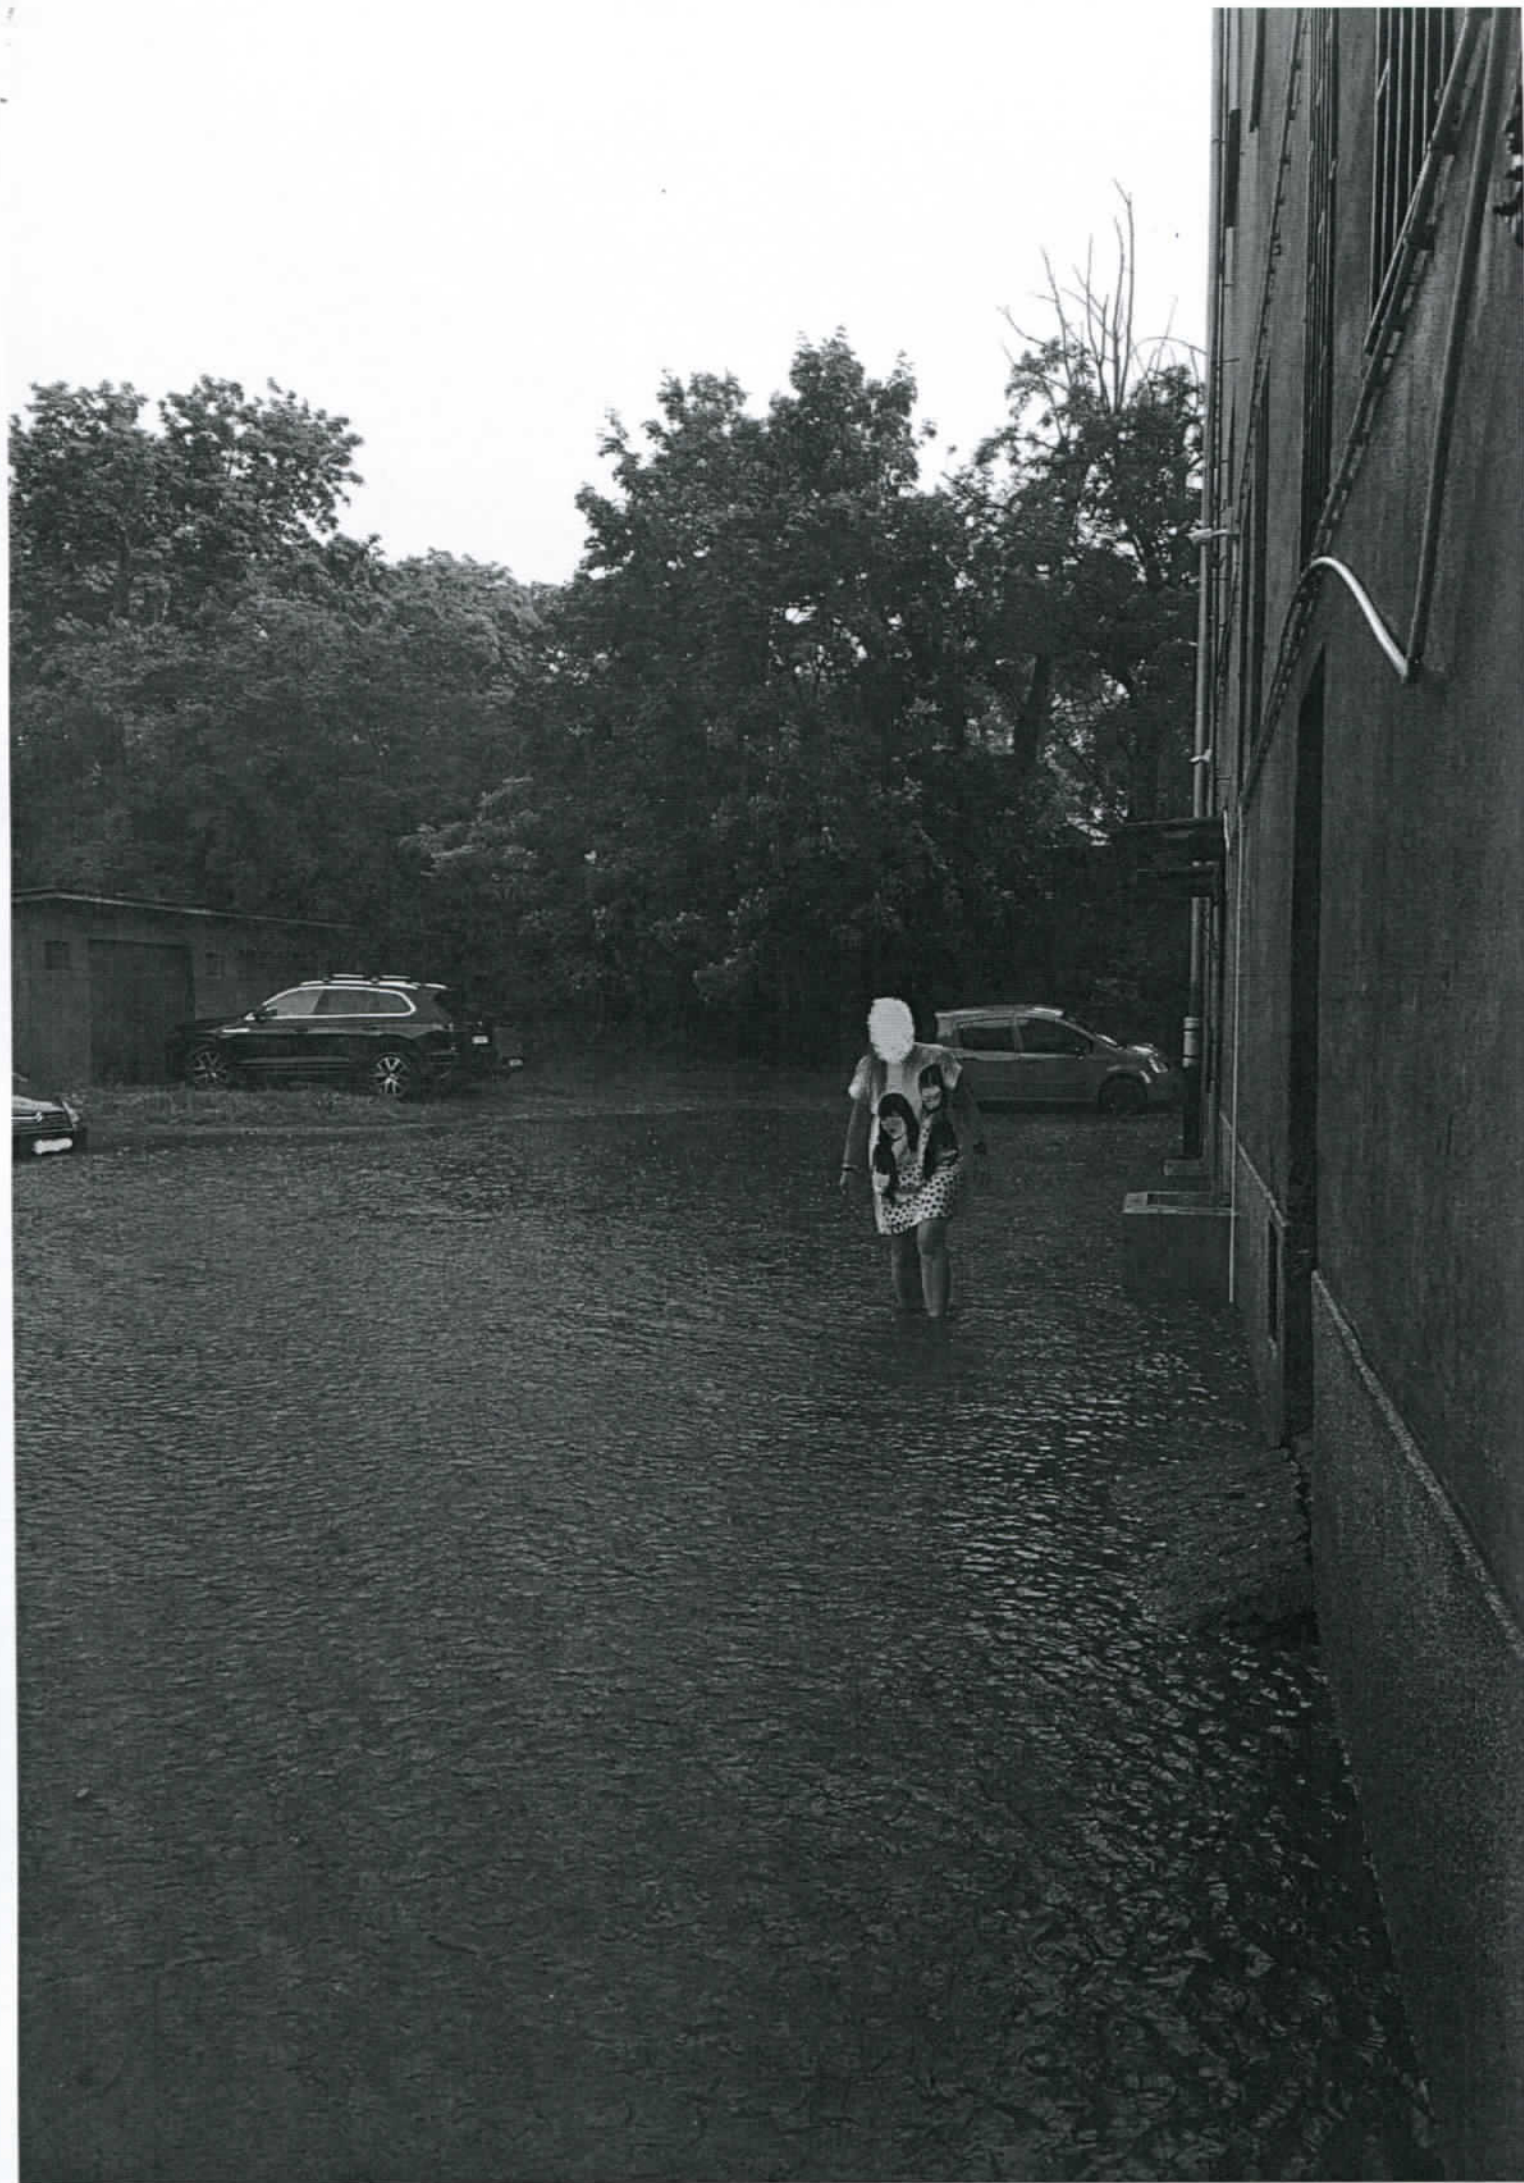
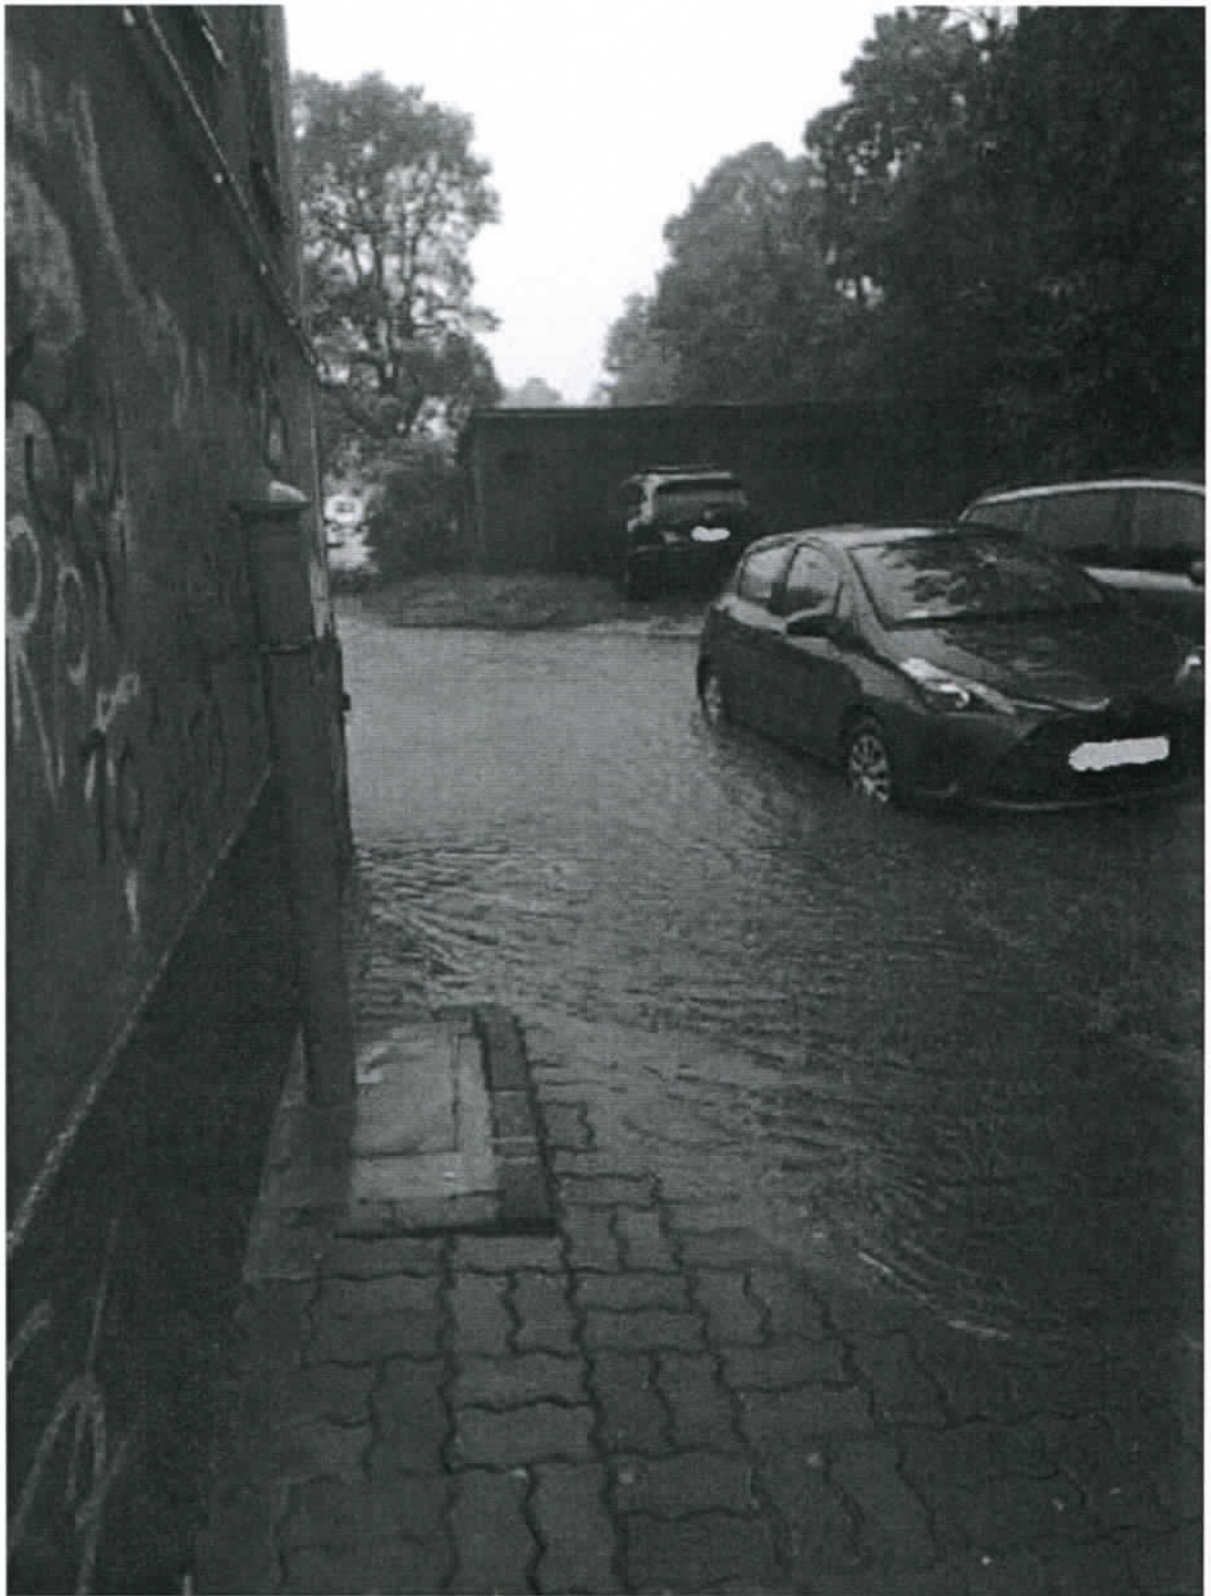
Zgłaszany problem dotyczy regularnego zalewania posesji przy ul. Górnośląskiej 1a w Kaliszu podczas intensywnych opadów deszczu. Woda spływająca z pobliskich ulic — Cmentarnej oraz Wąskiej — kieruje się bezpośrednio w stronę budynku przy ul. Górnośląskiej 1A, powodując jego każdorazowe podtopienia. W wyniku tego zjawiska woda przedostaje się do piwnic, zalewając pomieszczenia użytkowe i powodując znaczące szkody materialne w mieniu lokatorów. Skutki zalania są szczególnie dotkliwe, bowiem zniszczeniu ulegają przechowywane w piwnicach przedmioty, a pomieszczenia wymagają każdorazowo kosztownego osuszania i odkażania. Proces ten jest czasochłonny i może trwać nawet kilkanaście dni, przy czym niezbędne jest użycie specjalistycznego sprzętu, co generuje dodatkowe obciążenia finansowe dla mieszkańców.

Stale zawilgocenie murów prowadzi również do postępującej degradacji technicznej budynku. Zauważalne są pęknięcia ścian i sufitów, łuszczenie się tynków oraz rozwój grzybów i pleśni, co negatywnie wpływa nie tylko na stan techniczny nieruchomości, ale również na zdrowie mieszkańców.

W związku z powyższym zwracam się z wnioskiem o pilne podjęcie działań zmierzających do usprawnienia systemu odprowadzania wód opadowych z ulic Cmentarnej i Wąskiej. Niezbędne jest przeanalizowanie obecnego stanu kanalizacji deszczowej oraz wdrożenie rozwiązań technicznych, które pozwolą skutecznie odprowadzać wodę opadową, tak aby nie gromadziła się ona przy budynku zlokalizowanego przy ul. Górnośląskiej 1A.
